Termografía infrarroja aplicada al Cabildo de Salta. Un primer paso hacia la rehabilitación energética de edificios históricos

Infrared Thermography of the Historic City Hall (Cabildo) of Salta. A first step towards energy retrofit of historical buildings

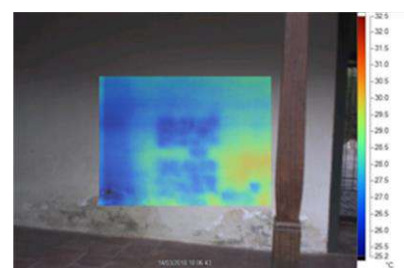
En ala Oeste el Cabildo se registra el uso de mampuestos cuyos bloques alcanzan una altura promedio cercana a los 0.10 m por lo cual podría pensarse que se trataría de adobes dispuestos en un muro de 0.70 m de espesor (Figura 4). Asimismo, los pilares de la planta alta de la fachada principal, que se destacan por ser más anchos a los restantes, presentan hiladas de mampostería dispuestas regularmente cuyos bloques presentan dimensiones aproximadas de 0.51 / 0.55 m x 0.10 m., medidas que pueden relacionarse con piezas de adobe. Para este material, existen mediciones experimentales recientes realizadas por los autores en un muro exterior del Cabildo, aún no publicadas, que entregaron valores de resistencia térmica $0.85 \text{ m}^2\text{-K/W}$ correspondiente a un muro de adobe de 0.63m de espesor (conductividad térmica: 0.74 W/m-K).

Figura 4. Posible mampuesto de adobe.
